TM250 SOFTWARE UPDATE

23.03.2015

Until March 31st 2015 all Flarm® devices require a mandatory firmware update to Version 6. This Flarm® update includes a change of the device identification. To stay compatible with this change the TM250 needs to be updated to software version 2.2.

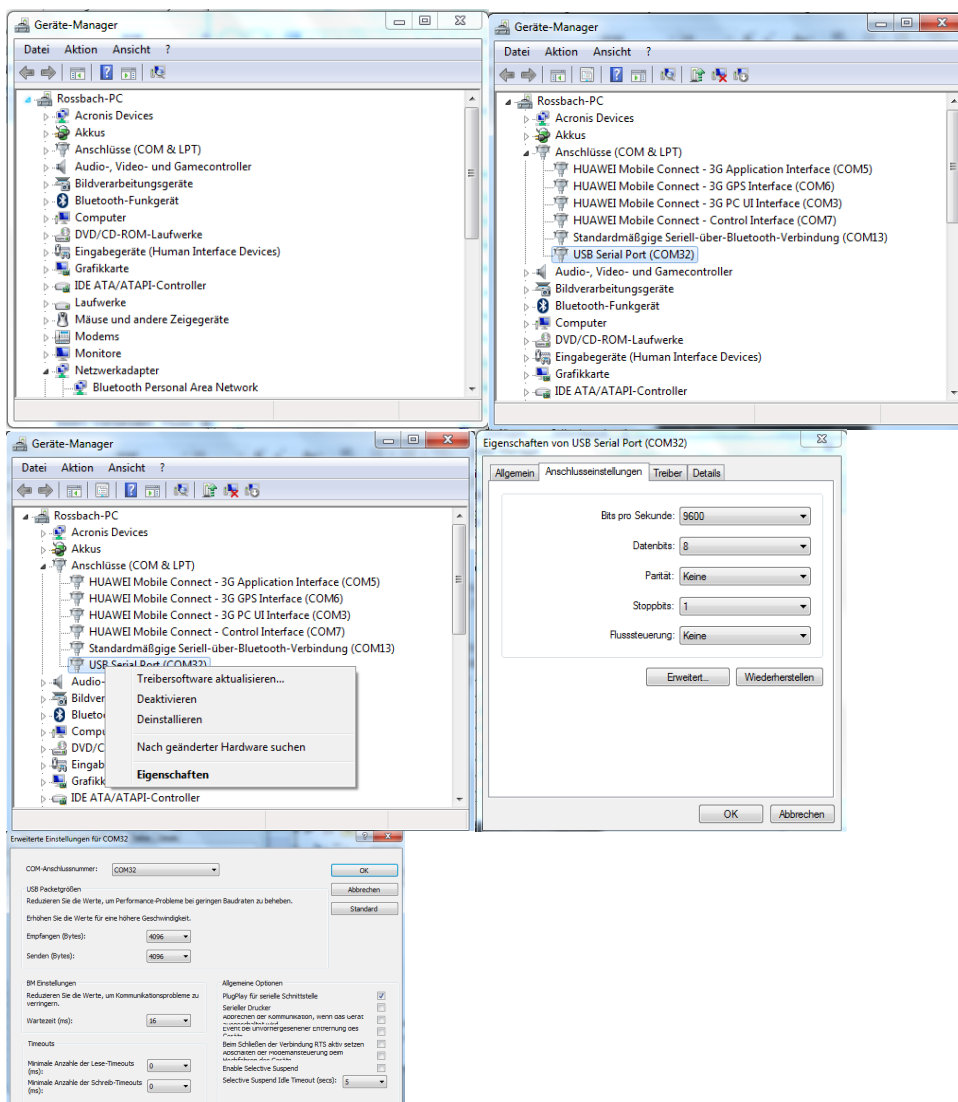
- 1) Fehlermeldung: "No supported device found"

Wurde vom Update Programm kein COM Port gefunden, gehen Sie in den Geräte Manager (Systemsteuerung → Gerätemanager → Anschlüsse COM & LPT → COM Serial Port → Rechtsklick Eigenschaften → Anschluss Einstellungen → Erweitert → COM-Anschlussnummer) und konfigurieren Sie manuell einen virtuellen COM Port zwischen 7 und 32.

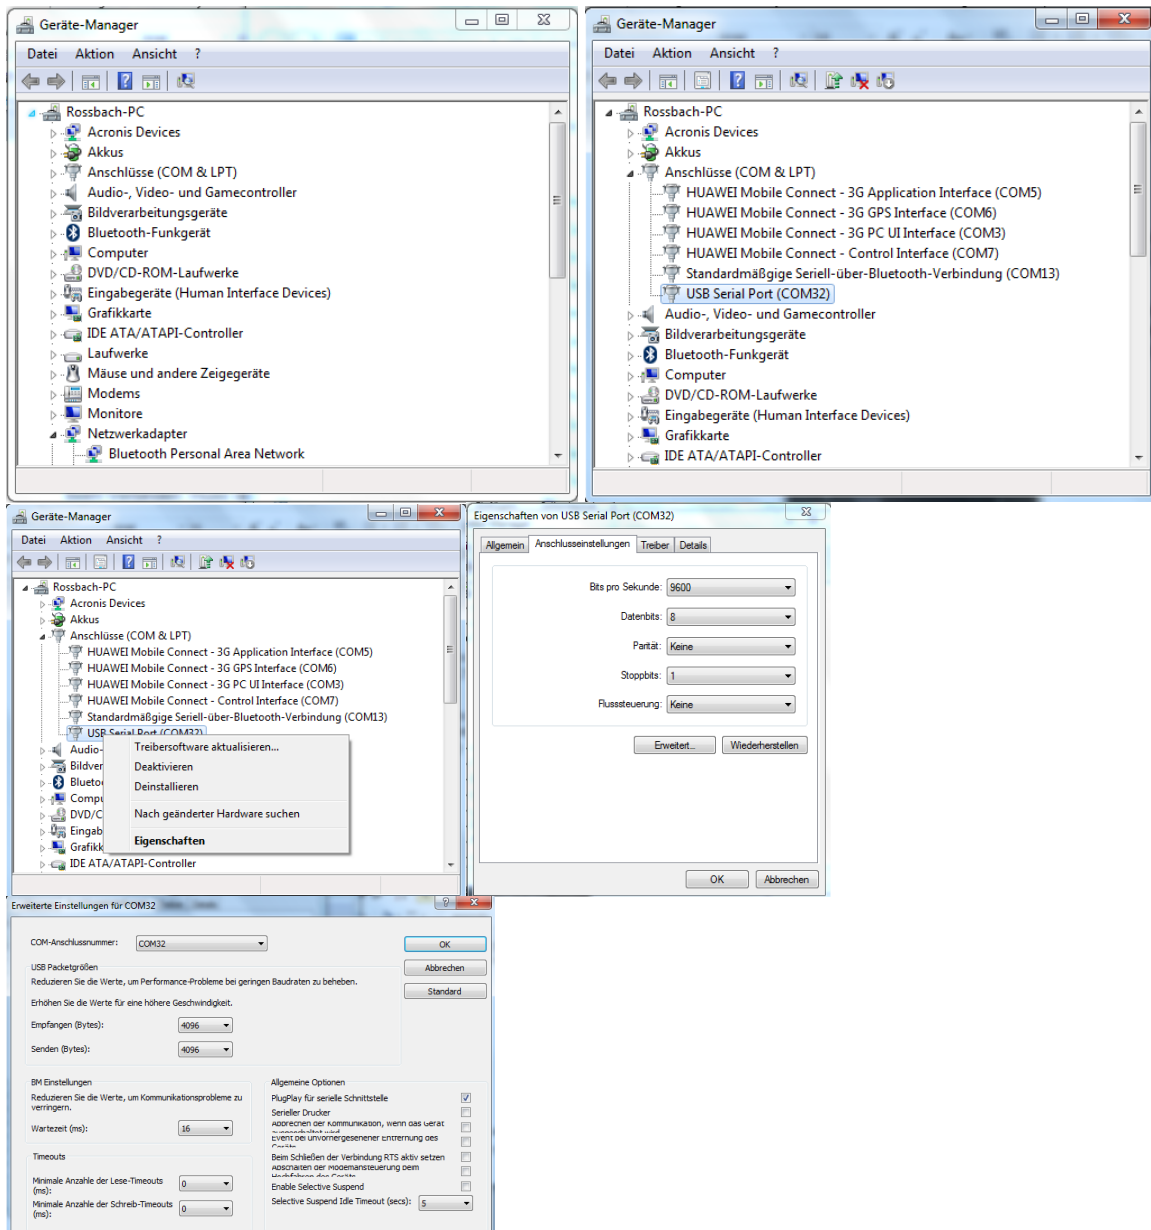
- 1) Error message: "No supported device found"

If the update program has not found a COM port, go to the Control Panel (Control Panel → Device Manager → Ports COM & LPT → COM Serial Port → right click Properties → Advanced → Port Settings → COM Port No.) and configure a virtual COM port between 7 and 32.
