TM250 SOFTWARE UPDATE

23.03.2015

Until March 31st 2015 all Flarm® devices require a mandatory firmware update to Version 6. This Flarm® update includes a change of the device identification. To stay compatible with this change the TM250 needs to be updated to software version 2.2.

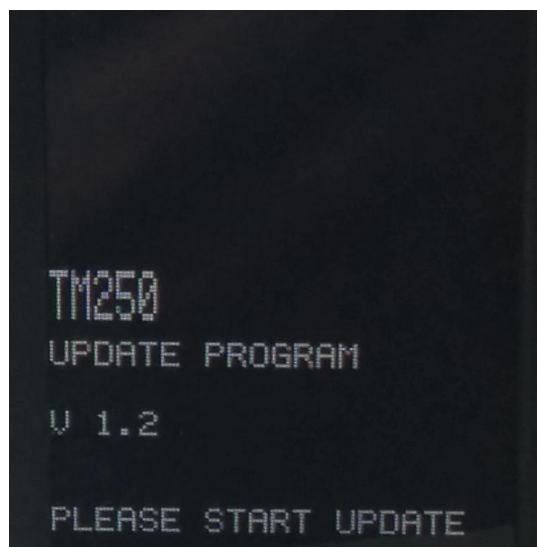
- 1) Laden Sie die Datei "TM250_V_2_2.zip" von der Homepage der f.u.n.k.e. AVIONICS GmbH herunter und entpacken Sie die Datei auf dem PC.
- 2) Wird das TM250 das erste Mal mit dem PC verbunden fordert das Betriebssystem auf, den FTDI Treiber zu installieren. Der FTDI Treiber ist im Installationspaket enthalten. Bei Problemen mit der Installation kann der aktuellste FTDI Treiber alternativ von der Seite <http://www.ftdichip.com/Drivers/VCP.htm> heruntergeladen werden.
- 3) Schalten Sie das TM250 aus
- 4) Verbinden Sie das TM250 über das mitgelieferte USB Kabel mit dem PC. Beim Verbinden muss die Minus (-) Taste gedrückt und gehalten werden. Auf dem Bildschirm wird die erfolgreiche Herstellung der Verbindung angezeigt:
